Є.В. Колесник, О.Б. Гірін

Утворення тривимірних дефектів в електрохімічних олов'яних покриттях на консервній жерсті

*Український державний хіміко-технологічний університет,
пр.Гагаріна, 8, Дніпропетровськ, 49005, Україна, тел: (0562) 682166, E-mail: girin@ua.fm*

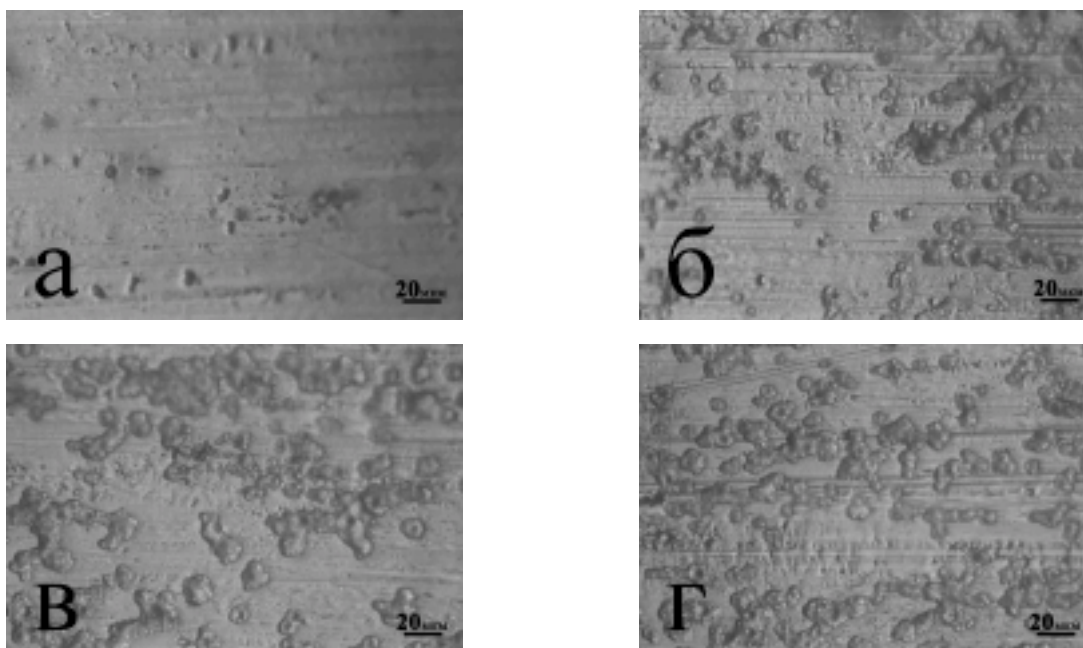
Рис. 1. Вплив густини струму на мікроструктуру олов'яних покриттів, 1 мкм, 10 °С: а – 10 А/дм²; б – 20 А/дм²; в – 30 А/дм²; г – 40 А/дм².

В результаті проведених досліджень в олов'яних покриттях виявлені тривимірні дефекти округлої форми діаметром 5-15 мкм, які представляють собою неповністю покриті металом ділянки різної глибини. Типова конфігурація таких дефектів, які є характерними для покриттів товщиною від 0,1 до 1 мкм, представлена на рис.1.

Кількісна оцінка тривимірних дефектів в електроосадженому олові показала істотну залежність ступеня дефектності покриттів від параметрів їх одержання (табл. 1). Так, збільшення значень густини струму приводить до росту дефектності покриттів незалежно від температури електроліту і товщини шарів, що осаджуються. У той же час з підвищенням температури електроліту площа ураженої дефектами поверхні зменшується у всіх інтервалах густин струму і товщин покриттів (табл. 1). Слід зазначити, що при великій щільності на одиницю поверхні дефекти зливаються в конгломерати різної форми (рис. 1, г).

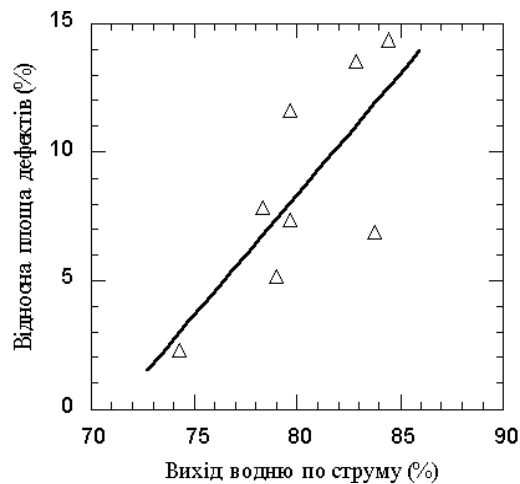
Рис. 2. Залежність відносної площі тривимірних дефектів в олов'яних покриттях товщиною 0,3 мкм від виходу водню по струму.

Порівняльний аналіз відносної площі ураженої дефектами поверхні покриттів з відповідним кожному режиму виходом водню по струму (рис.2) свідчить про наявність кореляції між цими параметрами. Звідси можна зробити висновок, що однією із головних причин утворення тривимірних дефектів в електрохімічних олов'яних покриттях на

консервній жерсті є адсорбція бульбашок молекулярного водню на її поверхні.
